PROGETTO DI FABBRICATO PER CIVILE ABITAZIONE E
MAGAZZINI DA REALIZZARE IN VIA REILLO SUI LOTTI
n°3-4 DEL PIANO DI LOTTIZZAZIONE "CRISTIANO"

DITTA: ARTE CASA COSTRUZIONI DI CERRA F. & C. s.n.c.

RELAZIONE GEOLOGICA

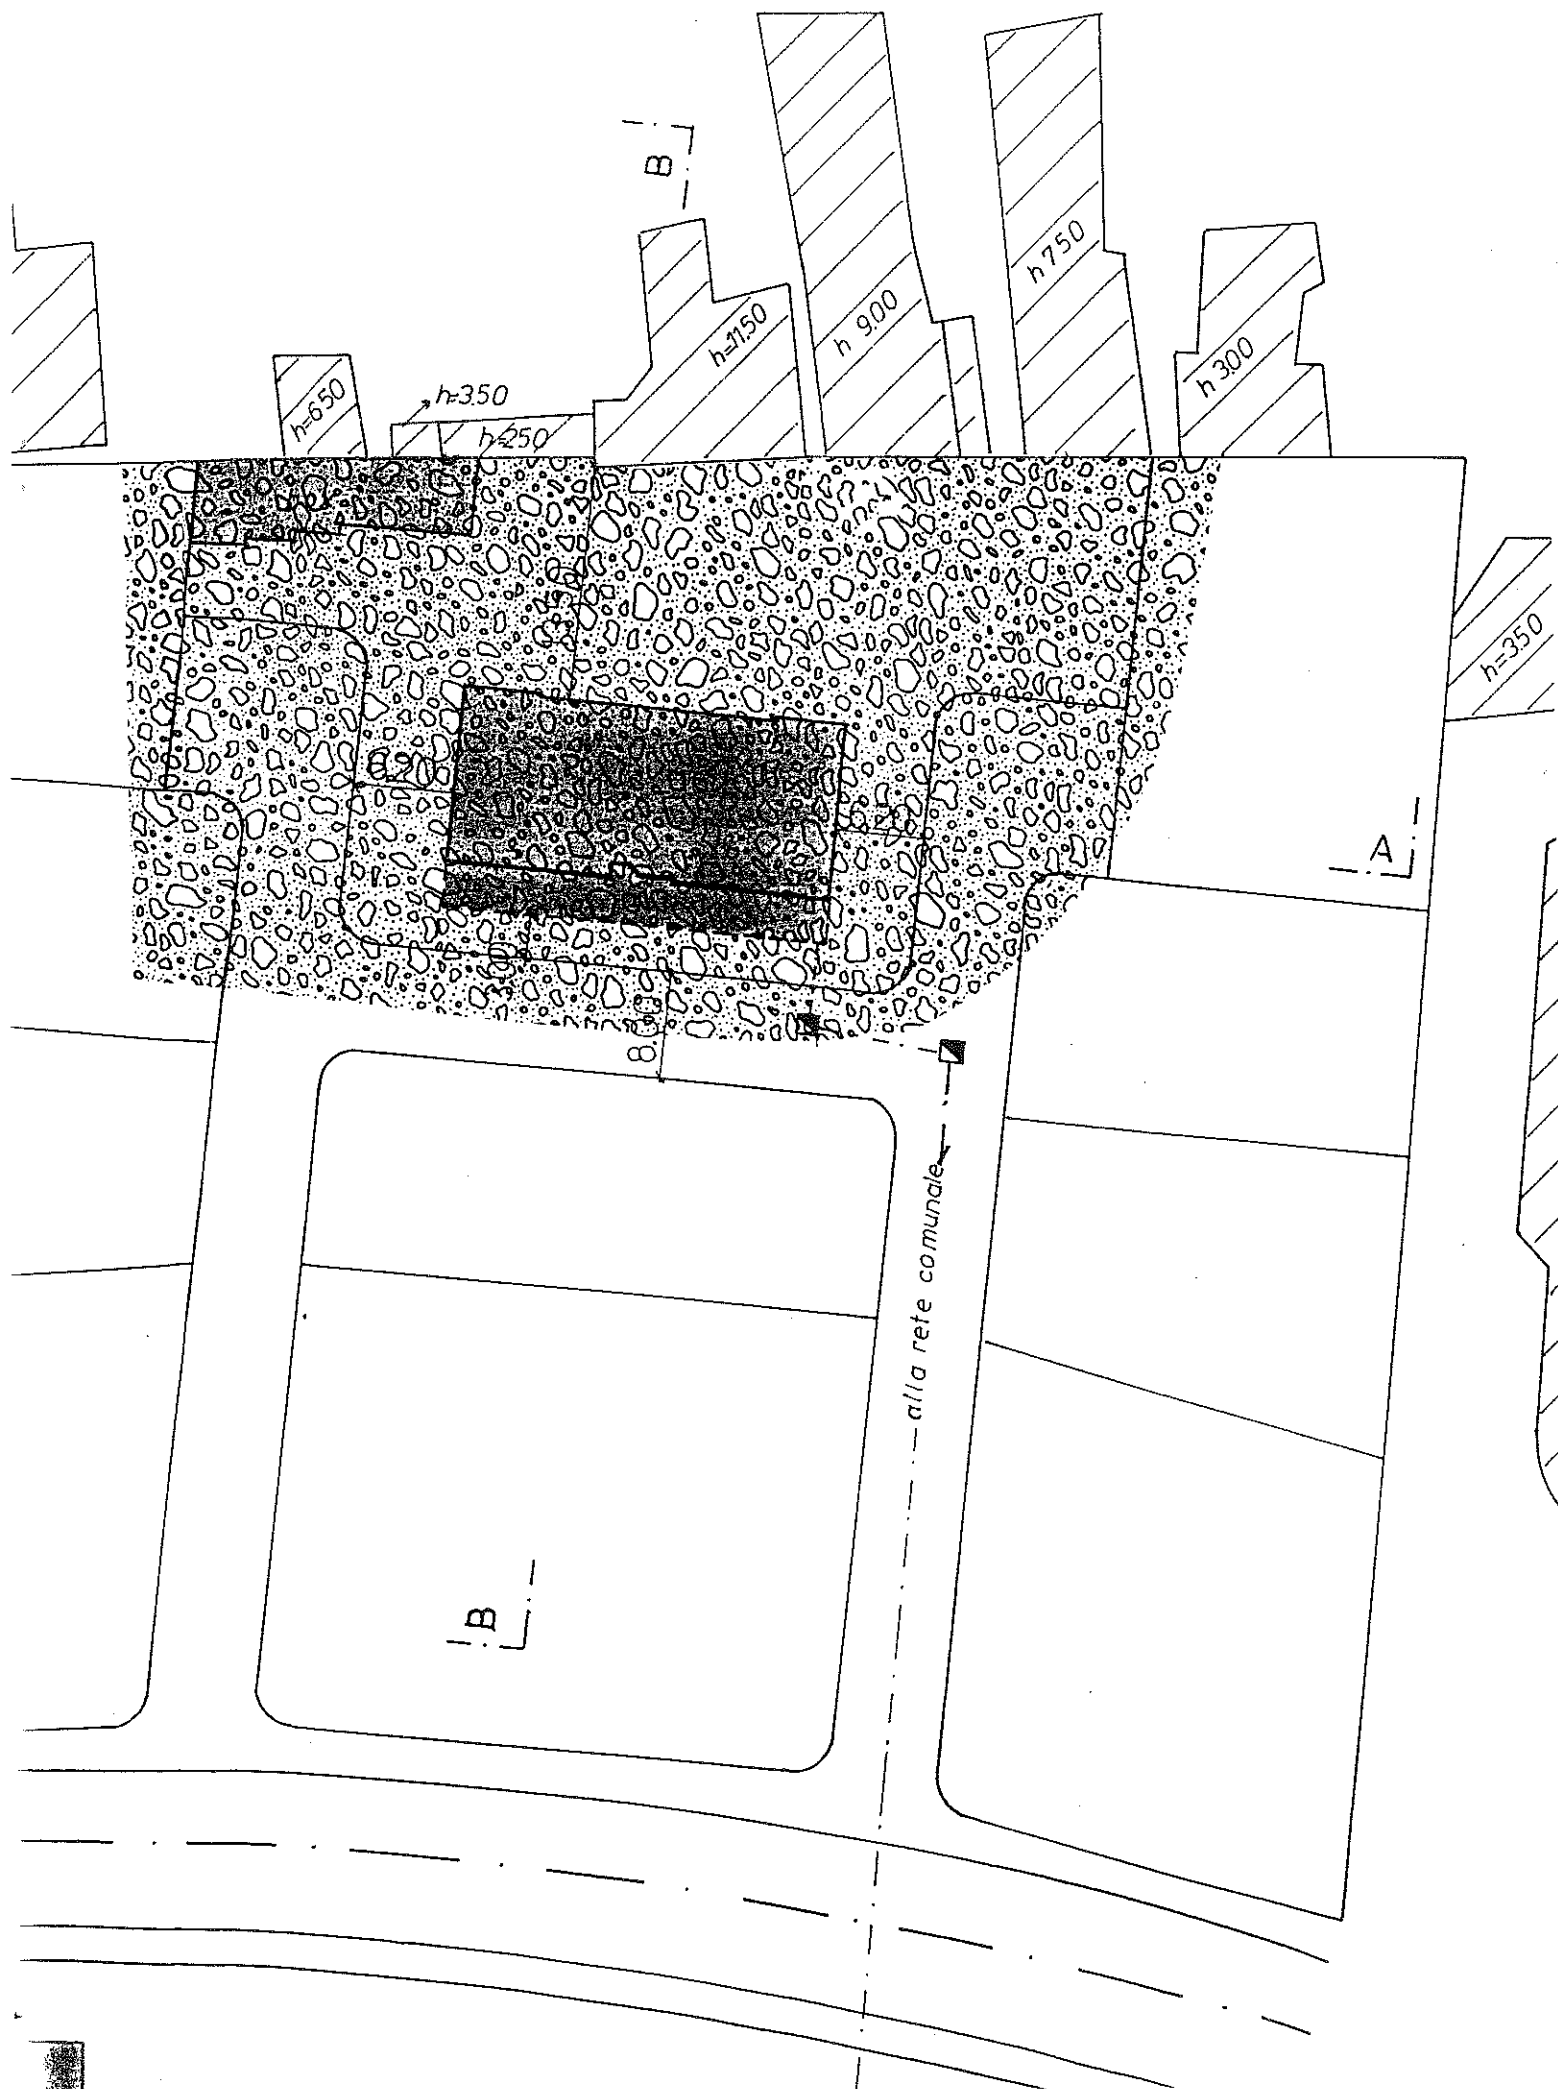
CARTA GEOLITOLOGICA

Depositi alluvionali antichi in facies di conoide, di colore rossastro bene addensati, ricoperti da una coltre di terreno humico.

Come già accennato, l'area edificatoria ricade nell'ambito di un deposito alluvionale, in ambiente di conoide. Pertanto la costituzione geolitologica dell'area, fino a notevole profondità, consta di materiali clastici alluvionali, erosi nel tempo nei tratti montani dai vari corsi d'acqua e quivi depositati.

Ne è derivato un litotipo estremamente eterogeneo nella composizione, essendo costituito da clasti di varie dimensioni, che spaziano dai ciottoli alle sabbie, dalla struttura rocciosa discontinua e porosa.
